Realización de estudios de ahorro energético en edificios  
de cinco localidades españolas - Plan de Diagnóstico  
Energético del Hábitat Urbano (PDEHU)

Informe: 30.1715.0-01

Campaña termográfica en Granollers

El presente informe contiene el análisis del ensayo termográfico realizado en tres bloques de viviendas en la ciudad de Granollers. Dos de ellos pertenecen a edificios antiguos (antes de 1973) en los barrios de Can de Bassa y Barrio del Congost, y otro bloque nuevo de viviendas situado en el centro urbano de la ciudad.

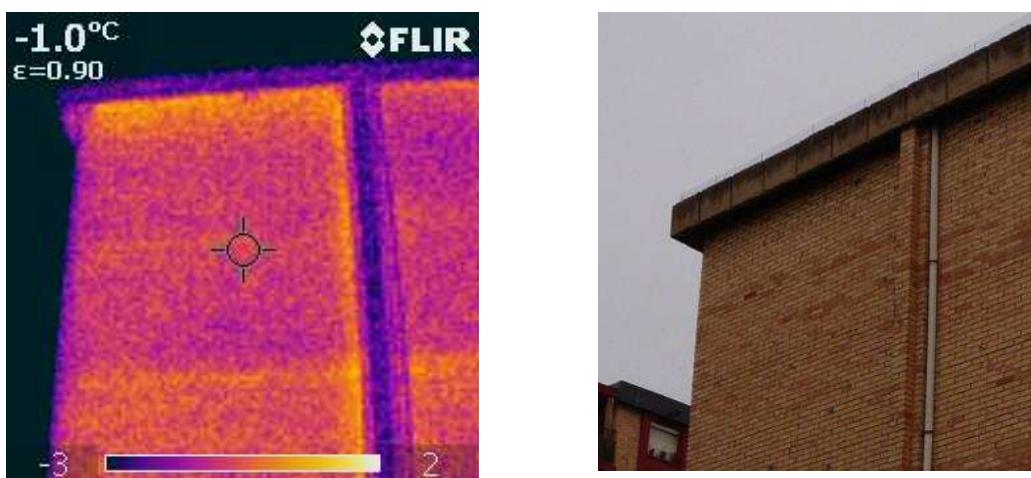
**Figura 12.-** Bloque 1 C/Conflent 2, 4. Testero ciego

Puede apreciarse de las termografías expuestas, la uniformidad "térmica" en el cerramiento exterior; apenas se distinguen zonificaciones térmicas en los cerramientos opacos tales como cantos de forjado o vigas exteriores. Como puede verse en la imagen siguiente de la fachada ciega, se distinguen vagamente zonas con temperaturas algo más elevadas en los encuentros entre el cerramiento y otros elementos como la cubierta o con los muros de carga. No obstante, no se aprecia puntos de fuga de calor en el muro debidos a defectos en las fachadas.

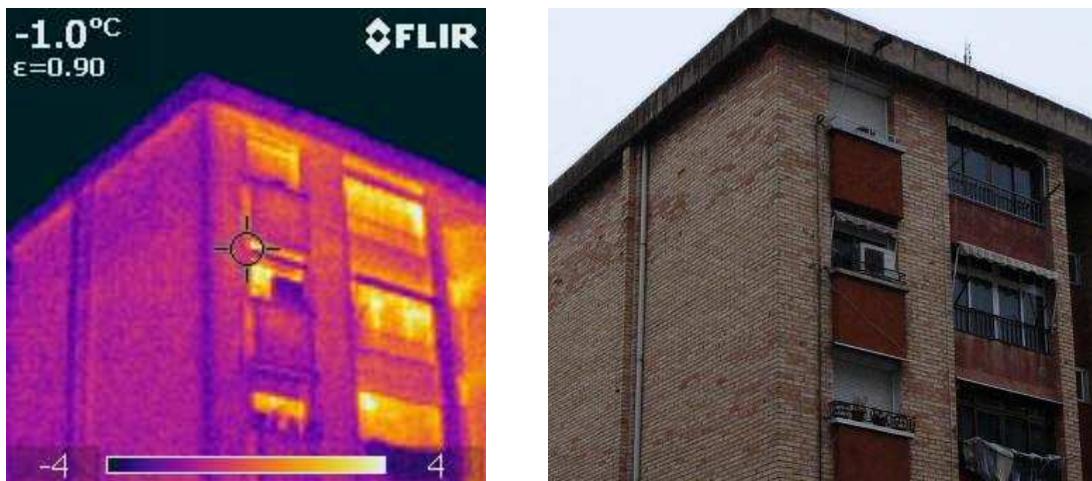
**Figura 13.-** Bloque 1 C/Conflent 2, 4. Fachada oeste

En las siguientes imágenes pueden apreciarse las mismas circunstancias. Puede apreciarse además que las pérdidas térmicas más acusadas se producen en las partes acristaladas del edificio como muestra de su mayor conductividad. Por otra parte, y en algunos casos, no se aprecian grandes diferencias entre la zona de marco y la zona vidriada del hueco, lo que nos indica calidades del marco "mediocres", (ventanas de metálicas, algunas con bastantes años, correderas y sin rotura de puente térmico), mientras que en otros estas diferencias son más

reseñables (ventanas de PVC de mejor calidad térmica).

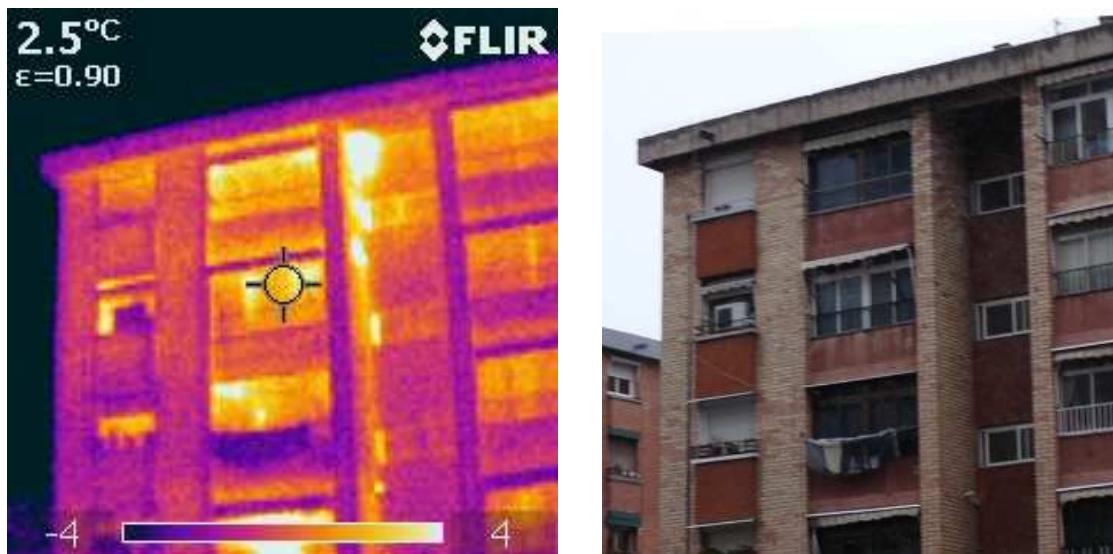
**Figura 15.-** Bloque 1 C/Conflet 2, 4. Fachada oeste. Pérdidas en encuentro vertical  
Fuente.- CENER

En la siguiente termografía cabe destacar, las pérdidas térmicas tan significativas en el encuentro vertical entre el muro que separa la zona de los tendederos y el cerramiento que delimita la caja de escaleras. Este fenómeno es repetitivo en todo el edificio, en esta localización, y es debido a la debilidad térmica de este encuentro, acrecentado con la probable cubrición del antiguo tendedero exterior con carpintería metálica, sin haber protegido previamente esa esquina, que antaño pertenecía a un cerramiento exterior.

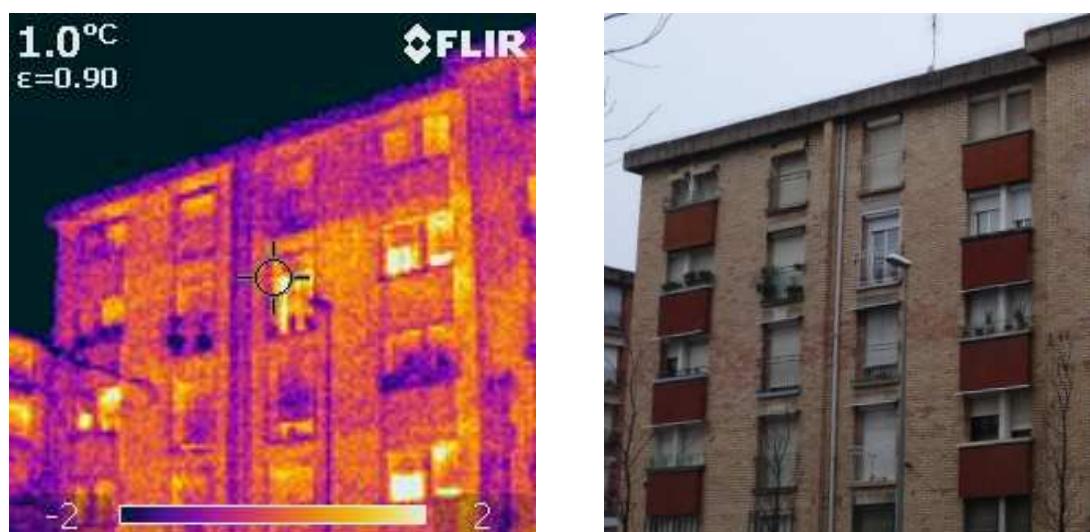
**Figura 16.-** Bloque 1 C/Conflet 2, 4. Fachada este  
Fuente.- CENER

También merece la pena reseñar, algunas diferencias de temperaturas en cerramientos opacos entre diferentes viviendas (ver termografía siguiente), señal inequívoca de ligeras diferencias en las temperaturas interiores de las viviendas. Con cerramientos tan "pobres" desde un punto de vista de eficiencia energética, estas diferencias de temperaturas son más palpables.

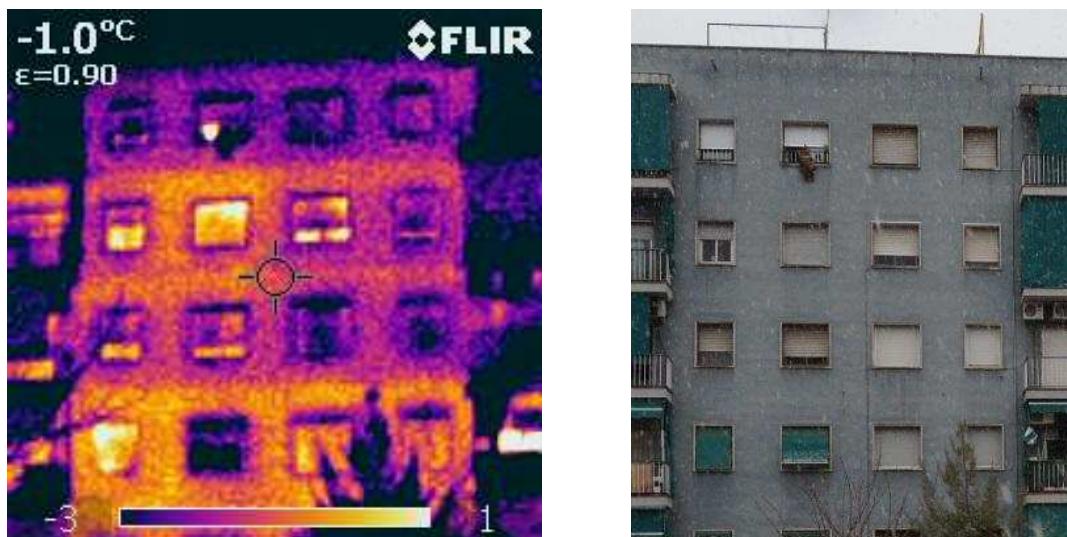
**Figura 17.- Fachadas Bloque barrio Congost**

Igualmente que en el caso anterior, puede apreciarse en las termografías expuestas, que apenas se distinguen zonificaciones térmicas en los cerramientos opacos tales como cantos de forjado, vigas exteriores o muros de carga. Lo más que puede apreciarse son algunas diferencias de temperaturas en cerramientos opacos entre diferentes viviendas, mas claramente que en el caso anterior (ver termografía siguiente), señal inequívoca de diferencias en las temperaturas interiores de las viviendas, que con cerramientos de mala calidad se aprecian con más claridad.

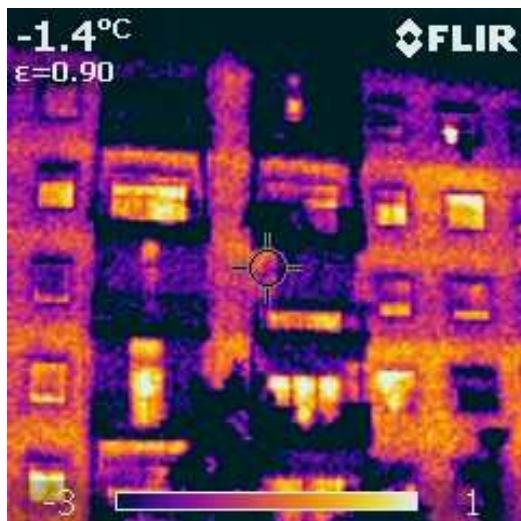
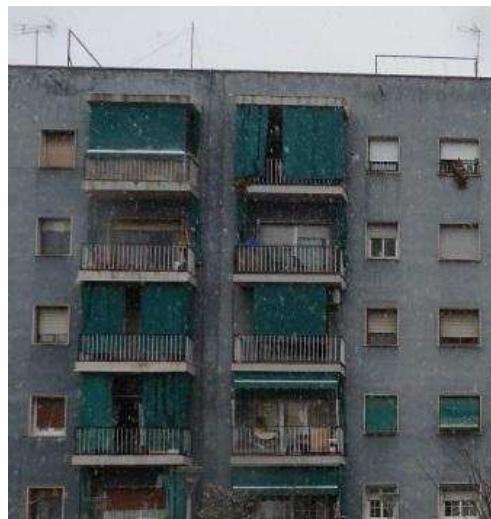
**Figura 19.- Fachadas Bloque barrio Congost**

En las siguientes imágenes pueden apreciarse zonas oscuras en la parte de los balcones. Estas corresponden a los toldos, y su color no debe llevarnos a engaño (mas oscuro no es siempre equivalente a menos pérdidas y viceversa, sino a una temperatura mas baja, y en este caso al estar en el exterior y no estar en contacto con ningún elemento interior, están obviamente a una temperatura mas baja)

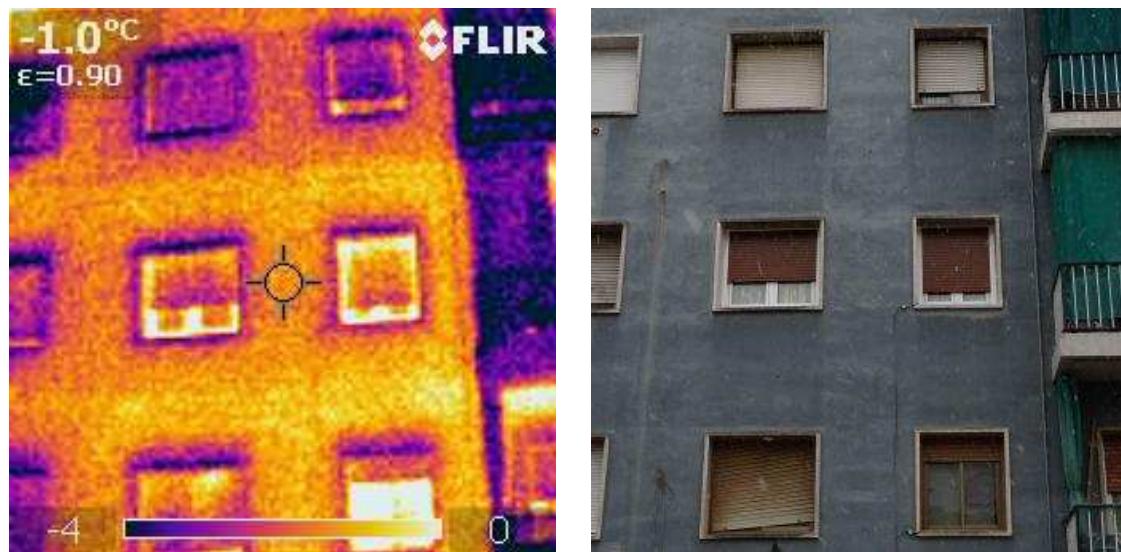
**Figura 20.- Fachadas Bloque barrio Congost. Pérdidas en carpinterías**

En las siguientes imágenes, puede apreciarse además que las pérdidas térmicas más acusadas se producen en las partes acristaladas del edificio como muestra de su mayor conductividad. Además puede apreciarse el efecto ligeramente aislante que producen las

persianas, sobre todo las que están en buen estado y permiten cierta "impermeabilidad al aire". También puede observarse pérdidas de calor (zonas claras) en carpinterías y persianas donde existen filtraciones (encuentros entre la carpintería de la ventana y su hueco)

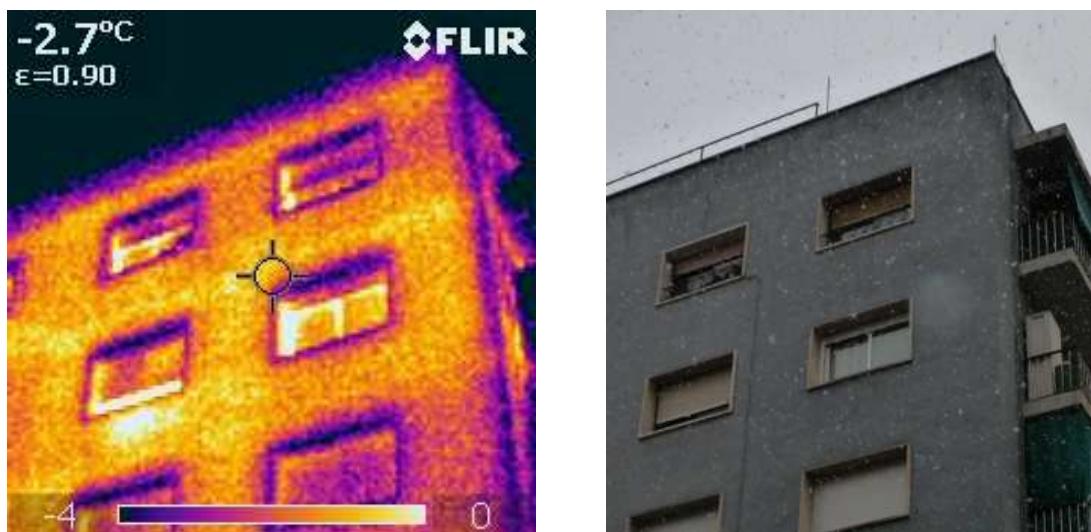
**Figura 21.- Fachadas Bloque barrio Congost**

Se aprecia también (tanto el la imagen anterior como en la siguiente), que aparecen zonas mas calientes en algunas viviendas bajo la ventana. Es muy probable que este fenómeno indique la existencia de radiadores conectados en esos lugares,

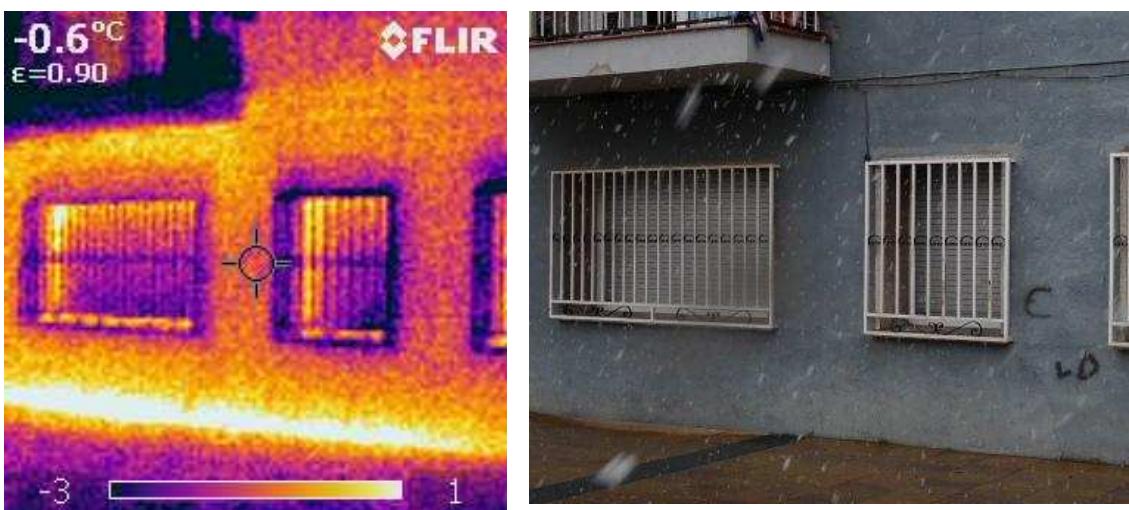
**Figura 23.- Fachadas Bloque barrio Congost. Pérdidas encuentro con suelo**  
Fuente.- CENER

Por último, se aprecian unas pérdidas significativas de calor en el encuentro entre el cerramiento vertical de planta baja y el suelo. Esta circunstancia se debe a la ausencia del aislamiento perimetral en el cerramiento en contacto con el terreno. Ver figura siguiente

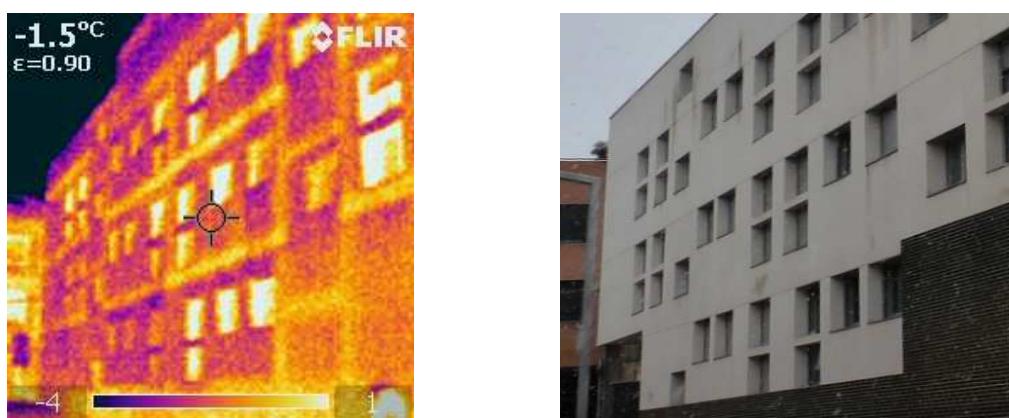
**Figura 28.-** Edificio Calle Moli 1,3 fachada Oeste  
Fuente.- CENER

En las termografías que se muestran a continuación, se puede ver claramente la zona donde se encuentran los forjados, como franjas horizontales de colores más cálidos, por donde se pierde parte del calor de la vivienda. Aunque a simple vista pueda parecer que estas viviendas tiene más pérdidas y están peor construidas que las de los barrios antiguos, un análisis mas sosegado, lo que nos indican estas imágenes es que, la transmisividad es mucho mejor (mas baja) en los cerramientos que en los frentes de los forjados, algo que no pasaba en los edificios antiguos que la transmisividad era similar (e igual de mediocre) en ambas circunstancias.

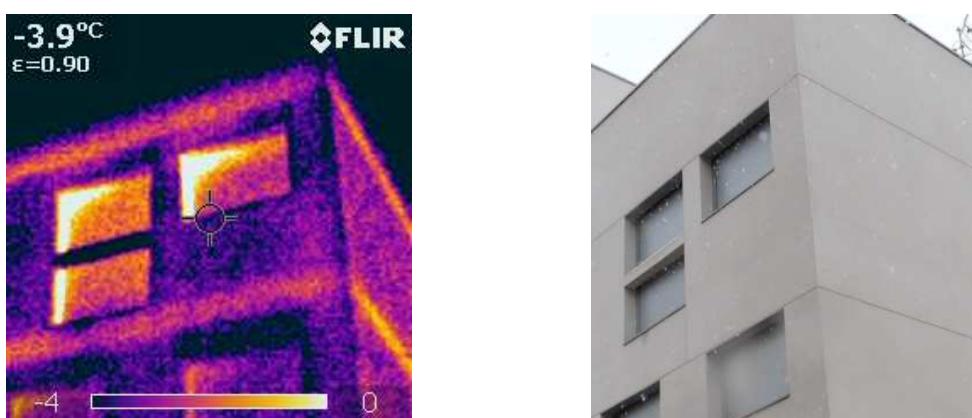
**Figura 29.-** Edificio Calle Moli 1,3 Pérdidas en canto de forjados y carpinterías  
Fuente.- CENER

En las siguientes termografías, se vuelve a apreciar la diferenciación térmica de los forjados. Por otra parte, se puede comprobar que las ventanas siguen siendo los puntos más “débiles”, desde un punto de vista térmico del edificio.

A pesar de poseer todas las ventanas vidrios dobles, existe (a pesar de las persianas) una clara pérdida de calor en todas ellas, y principalmente en los encuentros de la carpintería con su hueco. Esto puede deberse en parte a una posible mala ejecución en la colocación de las carpinterías, que posibilitan flujos de aire a través de grietas, y en gran parte a la considerable diferencia en los valores de transmitancia entre el cerramiento opaco y los vidrios y los marcos, sobre todo en viviendas CTE. Esto unido a una elevada temperatura de la vivienda, junto con la ya citada temperatura exterior baja, produce un flujo de calor interior-exterior muy importante.
