# PDEHU

PROGRAMA DE DIAGNÓSTICO ENERGÉTICO  
DEL HABITAT URBANO

## Rehabilitación y Eficiencia Energética de Edificios Resultados del PDEHU

## Trabajos realizados en Granollers. Campaña termográfica. Barrio Can Bassa

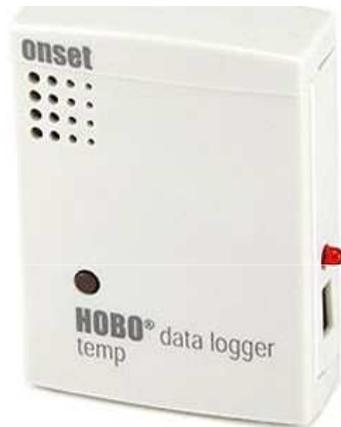
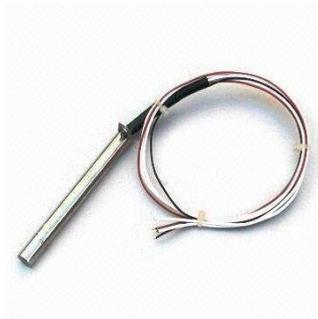
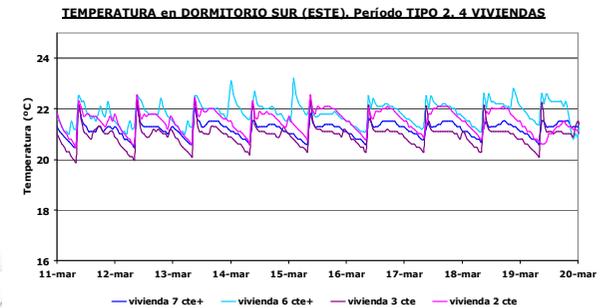
- Datalogger de temperatura y humedad
- Mide y almacena datos en su memoria
- Su análisis es muy valioso para conocer las condiciones ambientales de la vivienda
- En calefacciones centralizadas visualiza las diferencias de condiciones entre viviendas
- Ayuda a encontrar problemas y plantear soluciones

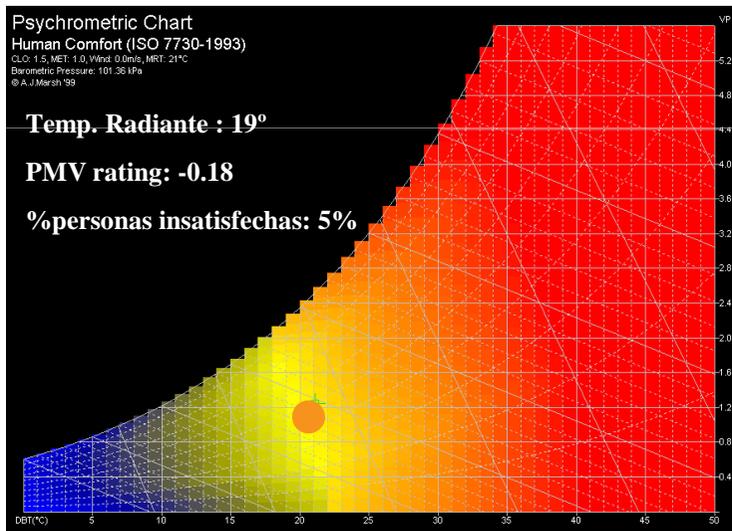
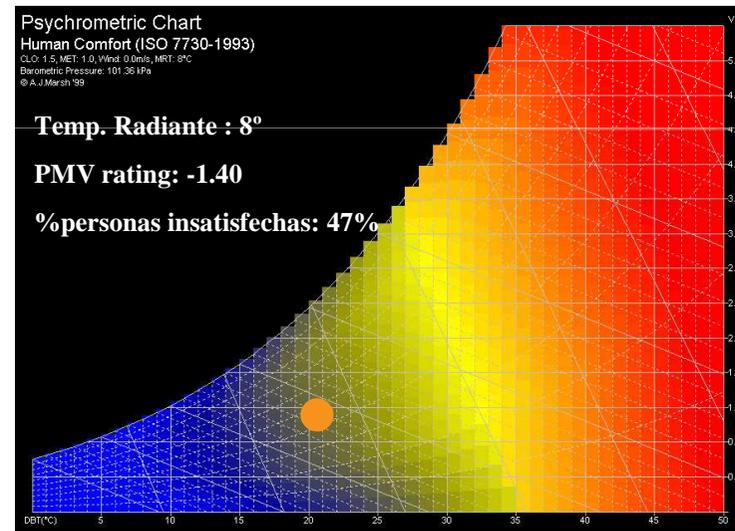
- Modelo de Fanger PMV (Predicted mean voted) ISO 7730 (-3 y 3)
- PPD Porcentaje de personas insatisfechas

**Temp. interior: 21°C - Índice ropa: 1.3 - Ratio actividad: 1.0 - Velocidad aire interior: 0**

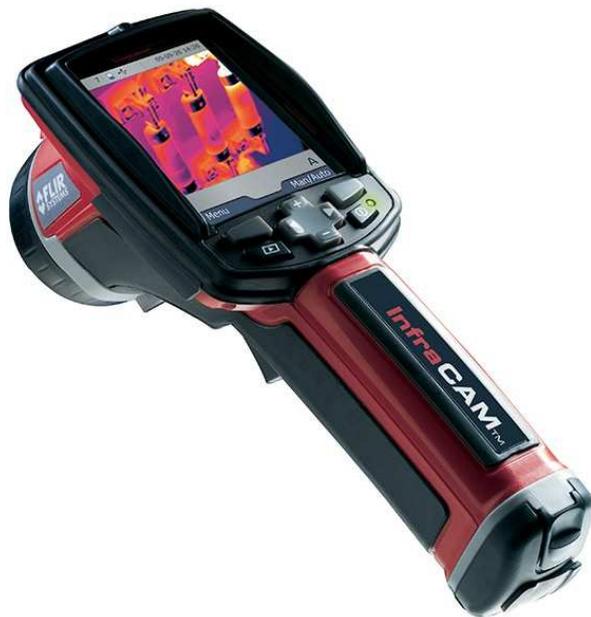
- Muestran una imagen de la temperatura superficial de las superficies
- Una interpretación correcta nos indica los puntos por donde se producen pérdidas de calor (puentes térmicos)
- Es un método eficaz y rápido de mostrar un análisis cualitativo del estado de la envolvente de un edificio

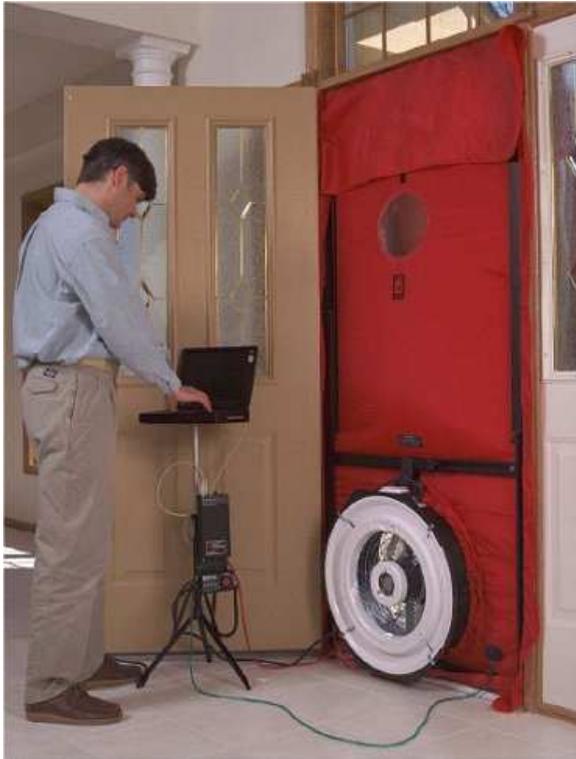
- Sirve para evaluar la permeabilidad de la vivienda debida a defectos en las carpinterías, grietas, rejillas...
- Su resultados se obtienen el renov/hora
- Nos da una idea de la perdida energética de la vivienda por las infiltraciones

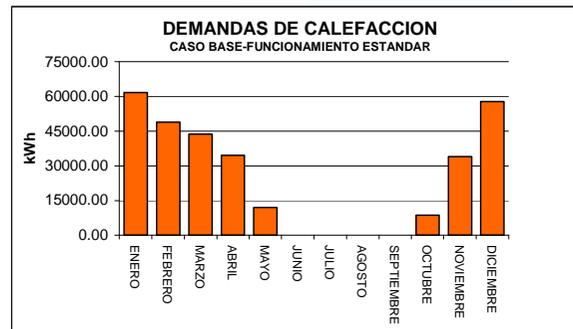
DEMANDAS DE CALEFACCION (kWh)	
ENERO	61669.74
FEBRERO	48832.60
MARZO	43664.51
ABRIL	34490.91
MAYO	12077.25
JUNIO	0.00
JULIO	0.00
AGOSTO	0.00
SEPTIEMBRE	0.00
OCTUBRE	8673.29
NOVIEMBRE	33946.96
DICIEMBRE	57743.21
TOTAL	301098.46

DEMANDA DE CALEFACCION (kWh/m <sup>2</sup> )	
	95.2

- Nos permiten modelizar los edificios y estimar los ahorros producidos tras la rehabilitación, con unos determinados datos de partida
- Permiten variar los diferentes parámetros, y estudiar los resultados según estas variaciones

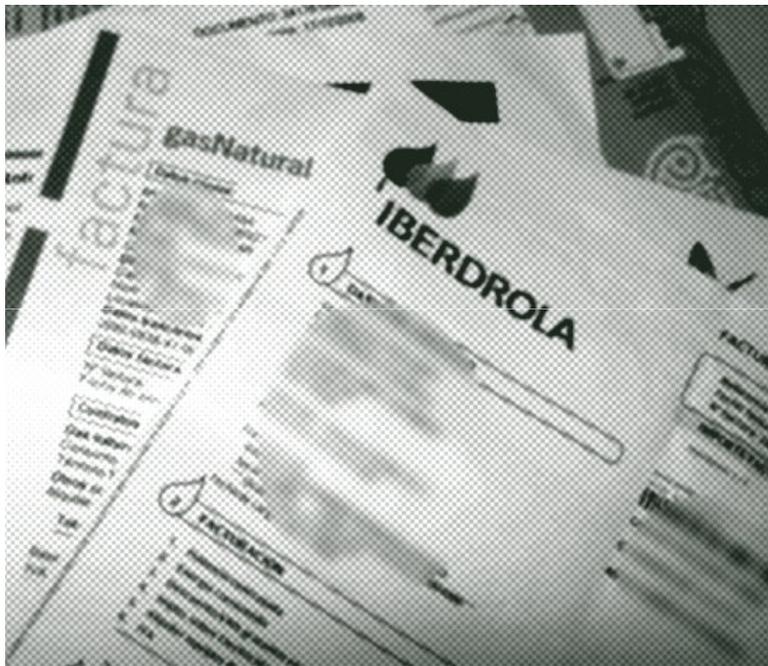
- Nos permiten comprobar de una manera fehaciente los consumos reales de las vivienda
- Nos permiten comparar los consumos reales con los consumos estimados y analizar desvíos

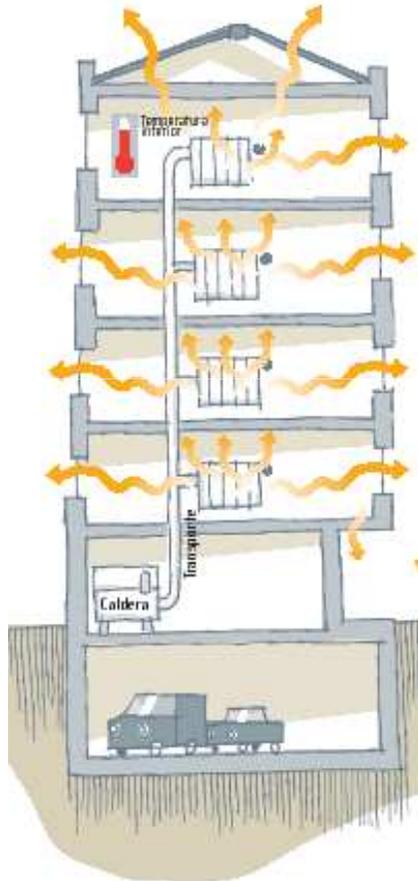
- $Q_m$  = Pérdidas por muros
- $Q_v$  = Pérdidas por vidrios
- $Q_i$  = Pérdidas por infiltraciones

- $Q_{gint}$  = Ganancias internas
- $Q_{sol}$  = Ganancias solares

$$Q_{CALEF} = Q_m + Q_v + Q_i - Q_{gint} - Q_{sol}$$

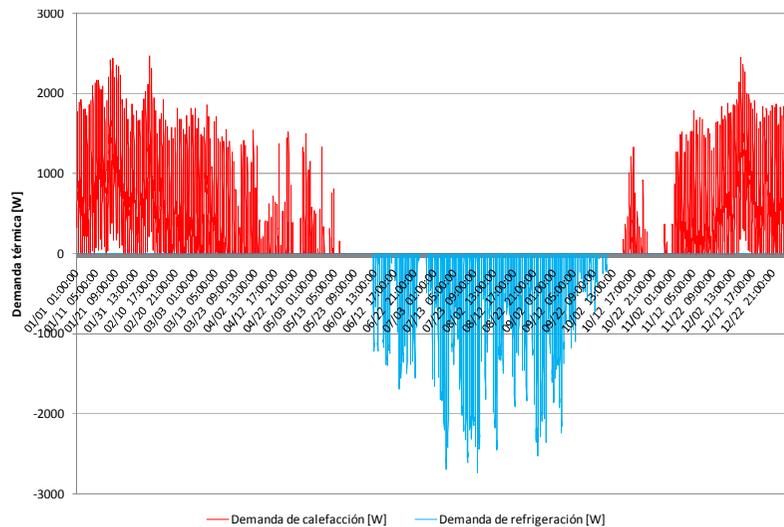
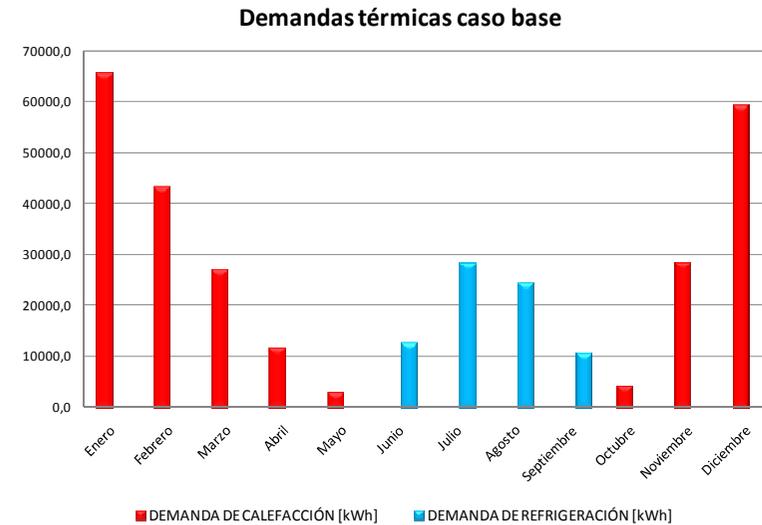
Modelo + datos climáticos + condiciones operacionales = Resultados.

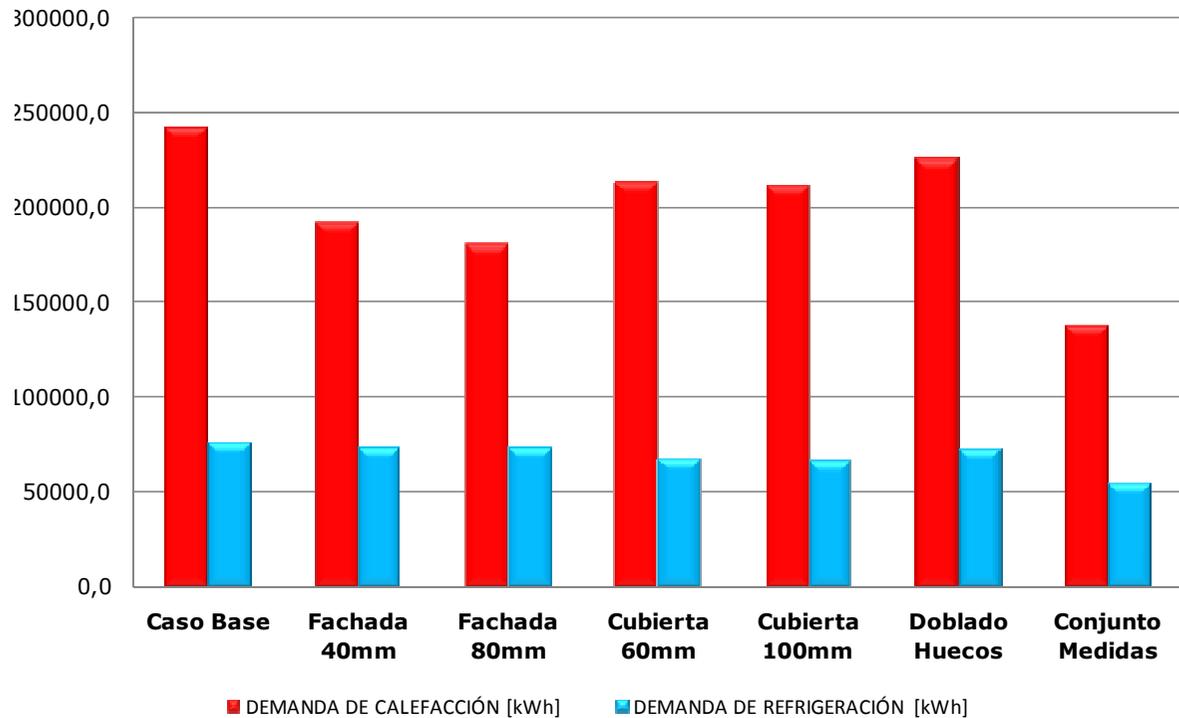
### Comparativa demanda total anual [kWh]

TOTAL BLOQUE (kWh/año)	TOTAL VIVIENDA (kWh/año)	RATIO (kWh/m <sup>2</sup> año)	AHORRO CONSEGUIDO		
				TOTAL BLOQUE (€/año)	TOTAL VIVIENDA (€/año)	PORCENTAJE DE AHORRO
DEMANDA DE CALEFACCIÓN	137.485,0	1.964,1	32,1	8.125,1	116,1	<b>43,3%</b>
DEMANDA DE REFRIGERACIÓN	55.082,0	786,9	13,7	1.440,0	20,6	<b>27,7%</b>
