Realización de estudios de ahorro energético en edificios  
de cinco localidades españolas - Plan de Diagnóstico  
Energético del Hábitat Urbano (PDEHU)

Informe: 30.1715.0-01

Campaña termográfica en Granollers

El presente informe contiene el análisis del ensayo termográfico realizado en tres bloques de viviendas en la ciudad de Granollers. Dos de ellos pertenecen a edificios antiguos (antes de 1973) en los barrios de Can de Bassa y Barrio del Congost, y otro bloque nuevo de viviendas situado en el centro urbano de la ciudad.

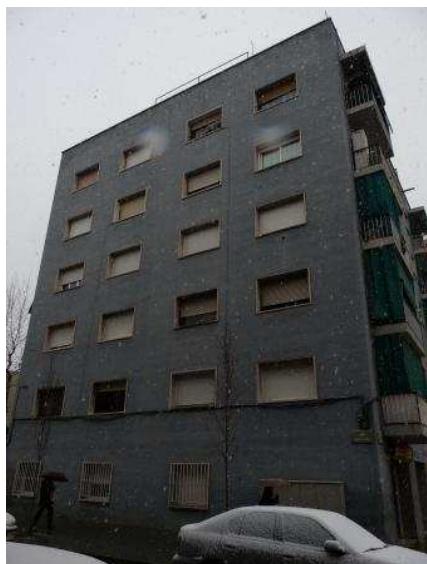
**FACHADA SUROESTE (Testero)**

Puede apreciarse de las termografías expuestas, la uniformidad "térmica" en el cerramiento exterior; apenas se distinguen zonificaciones térmicas en los cerramientos opacos tales como cantos de forjado o vigas exteriores. Como puede verse en la imagen siguiente de la fachada ciega, se distinguen vagamente zonas con temperaturas algo más elevadas en los encuentros entre el cerramiento y otros elementos como la cubierta o con los muros de carga. No obstante, no se aprecia puntos de fuga de calor en el muro debidos a defectos en las fachadas.

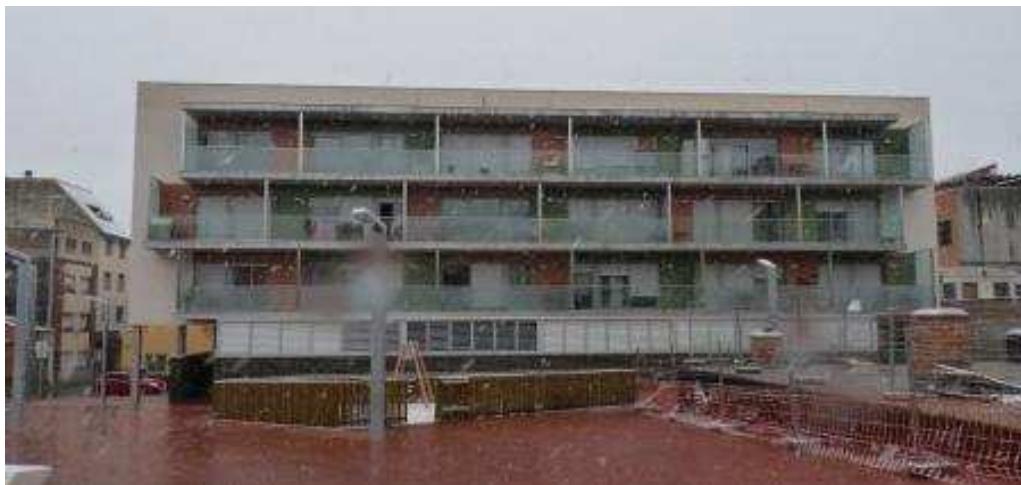
**Figura 25.-** Fachada este .Edificio Calle Moli 1,3  
Fuente.- CENER

A pesar de poseer todas las ventanas vidrios dobles, existe (a pesar de las persianas) una clara pérdida de calor en todas ellas, y principalmente en los encuentros de la carpintería con su hueco. Esto puede deberse en parte a una posible mala ejecución en la colocación de las carpinterías, que posibilitan flujos de aire a través de grietas, y en gran parte a la considerable diferencia en los valores de transmitancia entre el cerramiento opaco y los vidrios y los marcos, sobre todo en viviendas CTE. Esto unido a una elevada temperatura de la vivienda, junto con la ya citada temperatura exterior baja, produce un flujo de calor interior-exterior muy importante.
